Informe de obra: P 00529-A04

Solicitud de ensayo, Nº: P 00529

**Montaje y prueba de un manguito corto de resina
Easy Pur y un vidrio Advantex para
la homologación de la Inspección de Construcción por
el Instituto Alemán de Técnicas de Construcción (DIBt)**

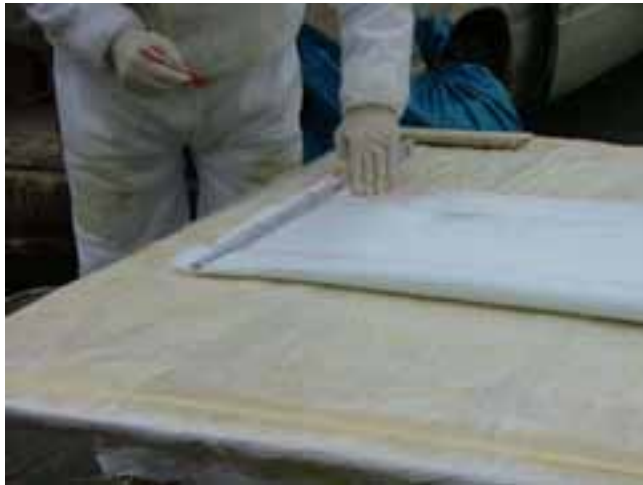
Fig. 3: Medición de la longitud del manguito corto

En las inmediaciones del pozo, por el que se introdujo el packer, los colaboradores de la empresa Sennert colocaron la mesa de trabajo, sobre la cual depositaron la malla de vidrio Advantex para su posterior mecanizado. En la malla se hacen unas marcas, a partir de las cuales, las zonas exteriores de la malla se van doblando hacia el centro (Fig. 3 y 4).

La anchura que resulta en la zona del centro corresponde a la longitud del manguito corto que se colocará sobre la zona del canal a sanear.

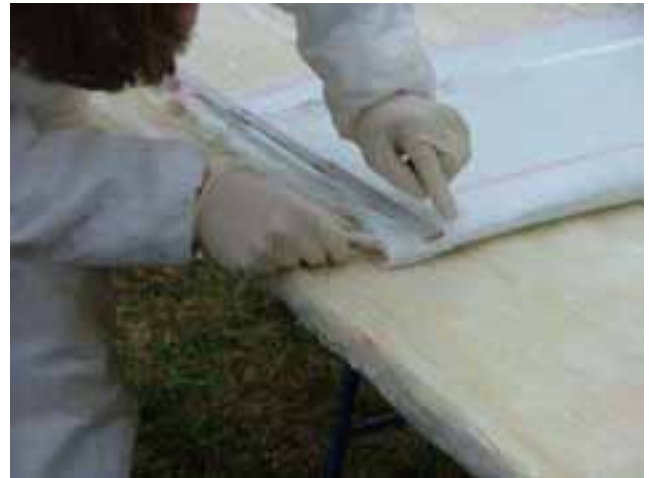
Fig. 4: Marcado de las zonas a doblar

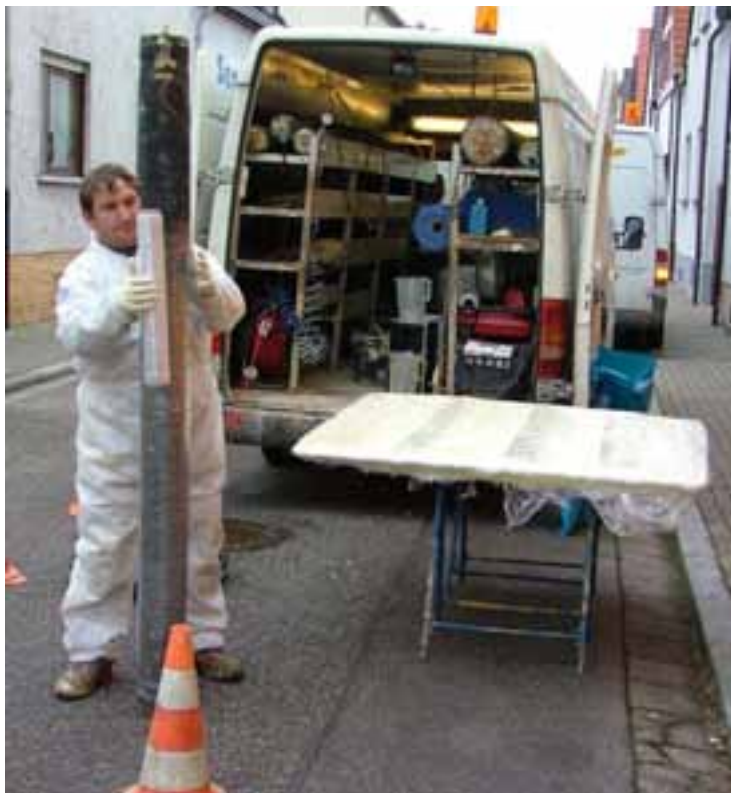
Fig. 5: Envolviendo el packer con una lámina

Previamente se asegura el buen funcionamiento del packer y después se envuelve con una lámina (Fig. 5) para evitar que el manguito se pegue a la goma durante el endurecimiento.

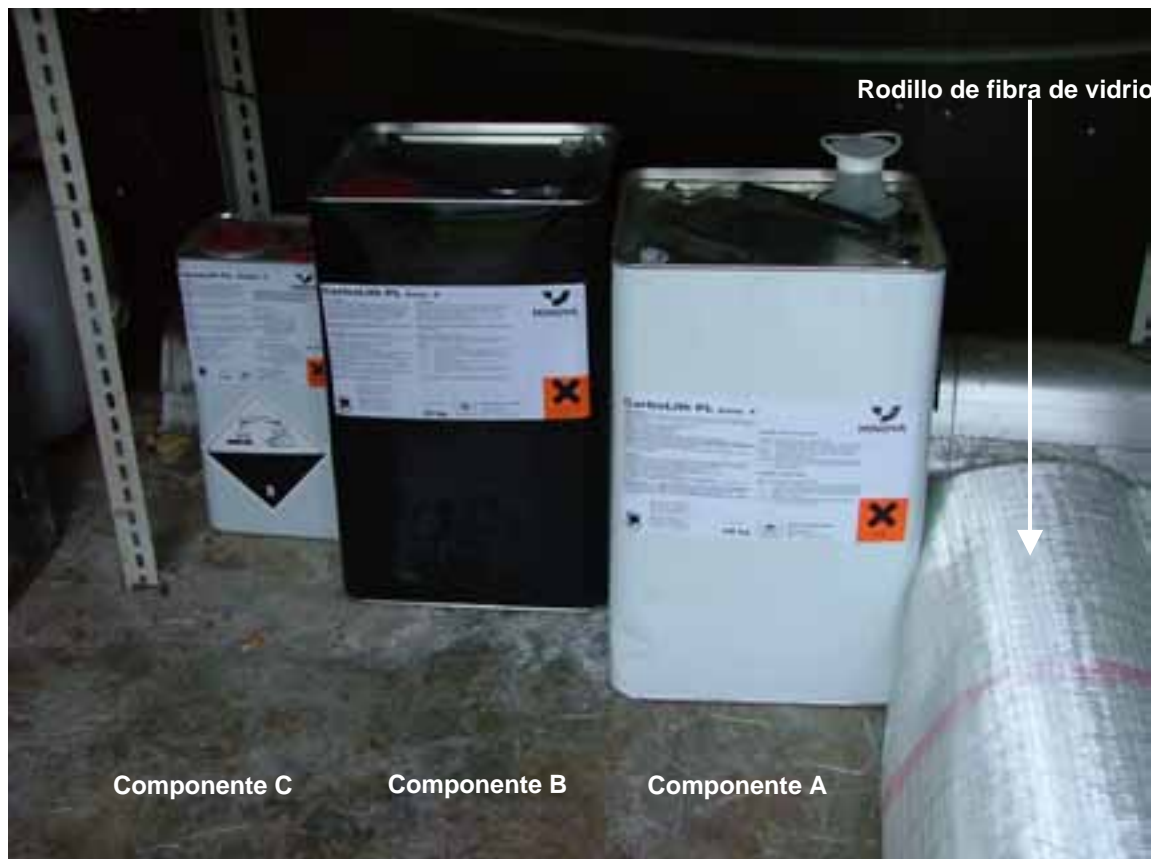
Fig. 6: Componentes para la elaboración de un manguito corto

A continuación se prepara la resina para el untado de la malla. Las cantidades de resina dependen de la longitud, el diámetro y la construcción de las paredes del manguito corto y del peso por unidad de superficie de la malla de vidrio. Como en el lugar de realización de la prueba, la temperatura ambiental era de 5 °C, los componentes de la resina se colocaron cerca de una calefacción móvil para, entre otras cosas, reducir la viscosidad (ver Fig. 6).

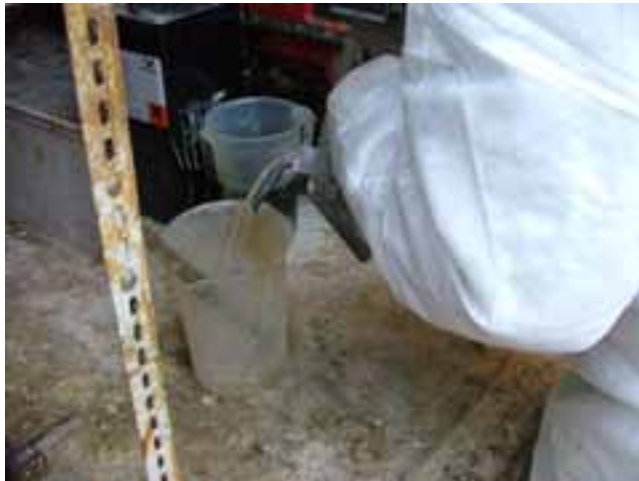
Fig. 7: Dosificación del componente A

La resina de silicato de 3 componentes Easy Pur (ver Fig. 7 y siguientes) se compone de:

A: Silicato de sodio con aditivos

y se mezcla según las indicaciones del fabricante. Primero se mezclan el componente C y el componente A y al final se añade el componente B. El componente C, con el que se ajusta el tiempo de empleo útil de la resina debe dosificarse con mucha precisión, por lo que se ha de retirar del envase y añadir a la mezcla con una jeringa.

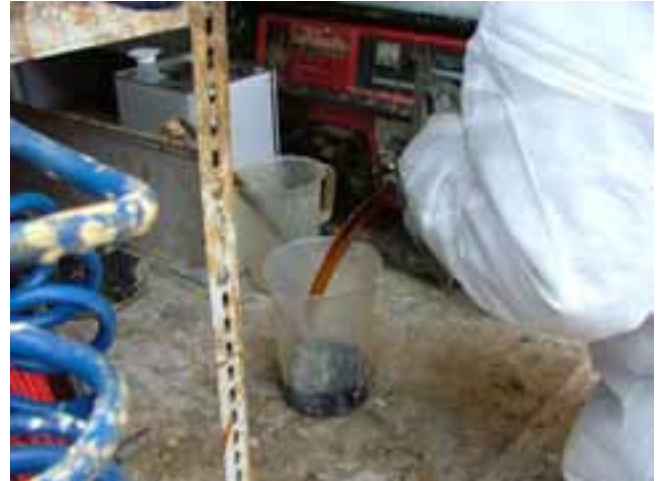
Fig. 8: Dosificación del componente B

B: Polisocianato modificado

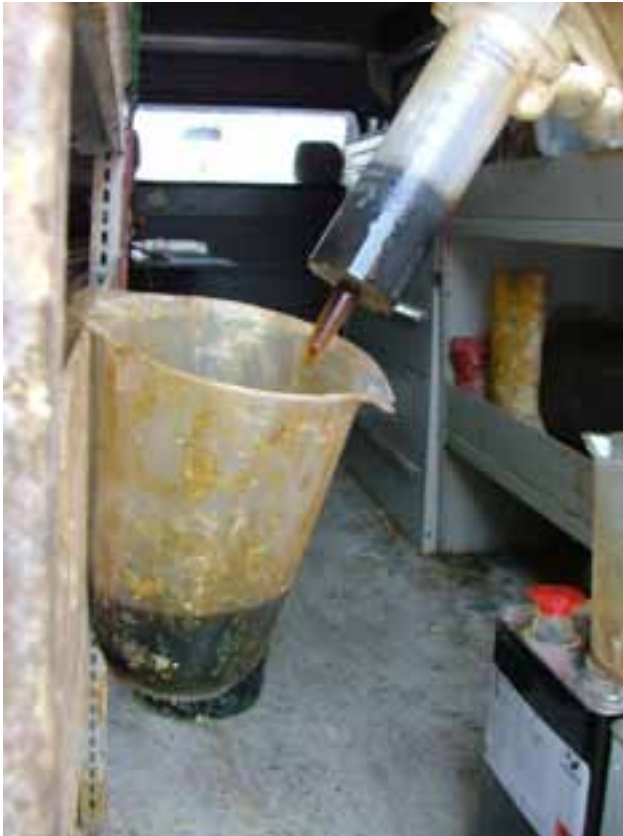
Fig. 9: Dosificación del componente C

C: Catalizador

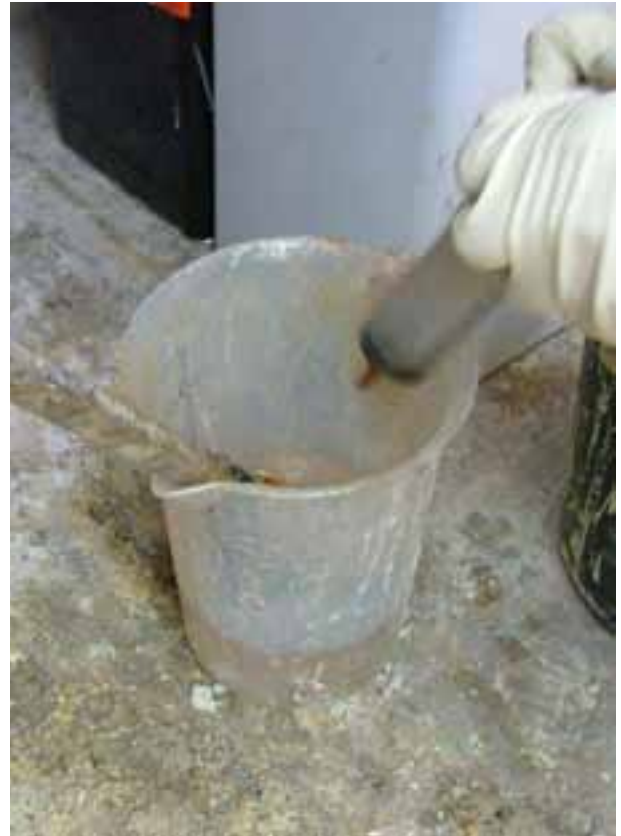
Fig. 10: Añadir el componente C al componente A

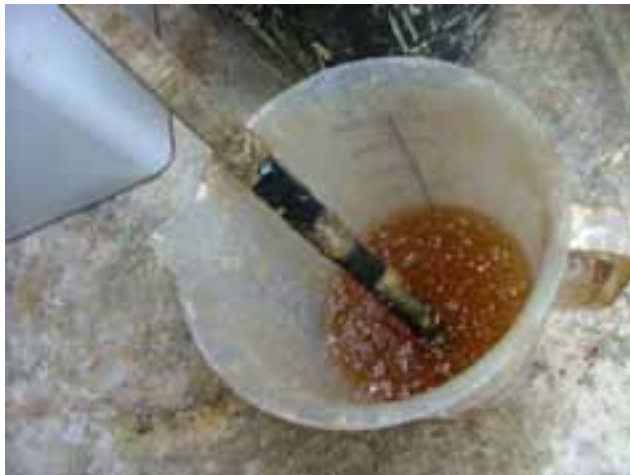
Fig. 11: Mezclar los componentes A y C

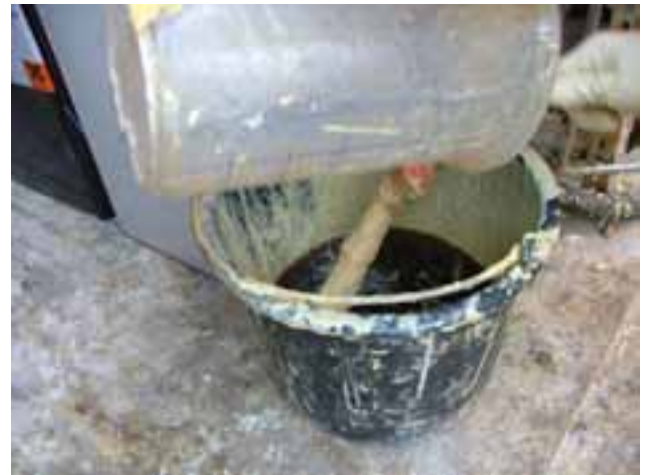
Fig. 12: Añadir el componente B a la mezcla previa A+C en un recipiente de mayor capacidad

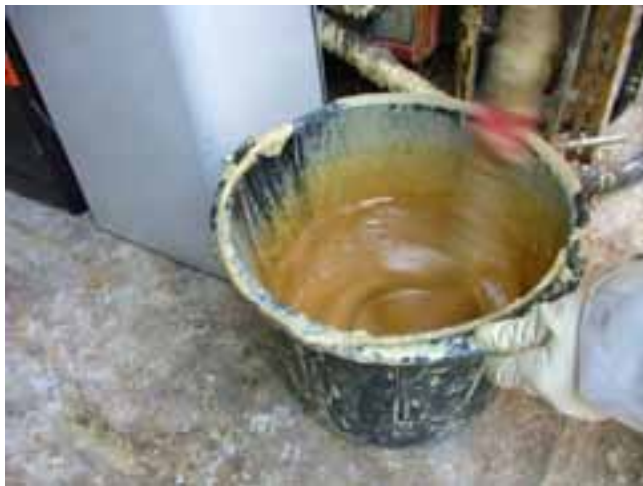
Fig. 13: Mezclar los tres componentes

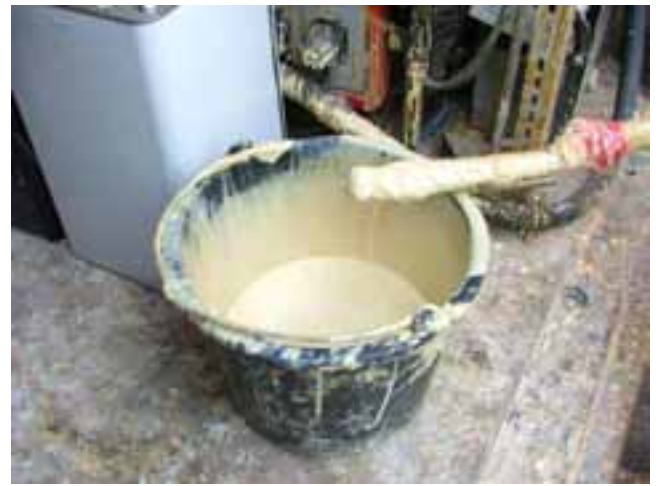
Fig. 14: Resina lista para su utilización

Después de la preparación de la mezcla, la resina de color beige (ver Fig. 14) se vierte sobre la malla de fibra de vidrio (ver Fig. 15), donde se reparte con una espátula (Fig.16 y siguientes). En este punto, deberá tenerse especial cuidado de que todo el tejido de fibra de vidrio quede completamente empapado de resina. Una vez la parte anterior ha quedado bien empapada de resina, se le da la vuelta a la malla de fibra de vidrio con cuidado y se le aplica el resto de la resina. Una vez la malla de fibra de vidrio Advantex está bien untada, se dobla por las líneas de marcado y se enrolla alrededor del packer (ver Fig. 20 y siguientes). Para evitar que se deslice, el manguito corto se fija sobre el packer con cinta adhesiva (ver Fig. 22) y a continuación éste se introduce en el pozo hasta el tramo dañado.

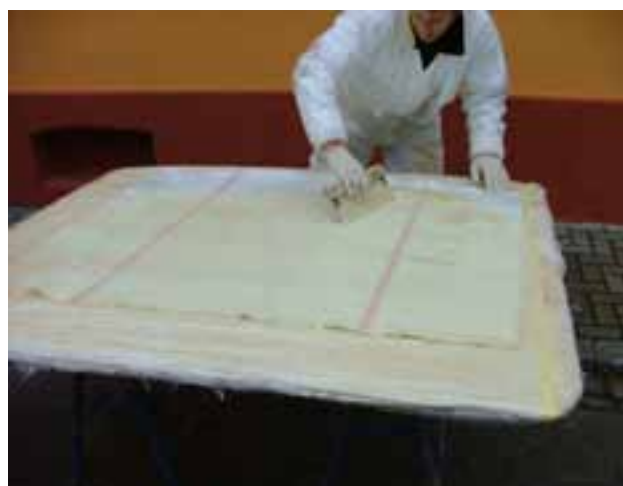
Fig. 16: Distribuir la resina sobre la parte anterior de la malla de fibra de vidrio

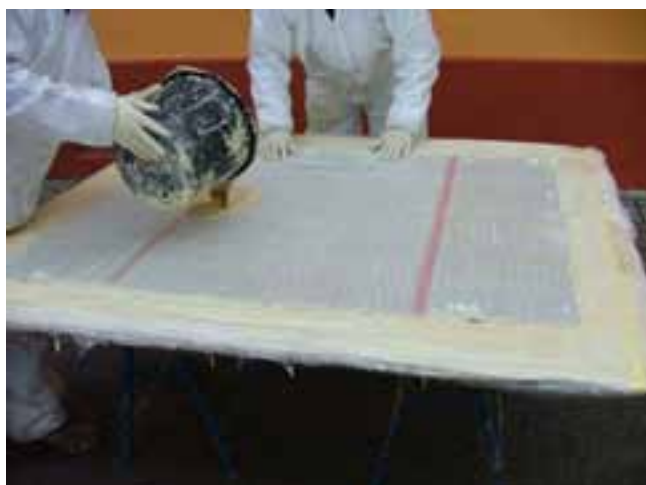
Fig. 17: Aplicar la resina sobre la parte posterior de la malla de fibra de vidrio

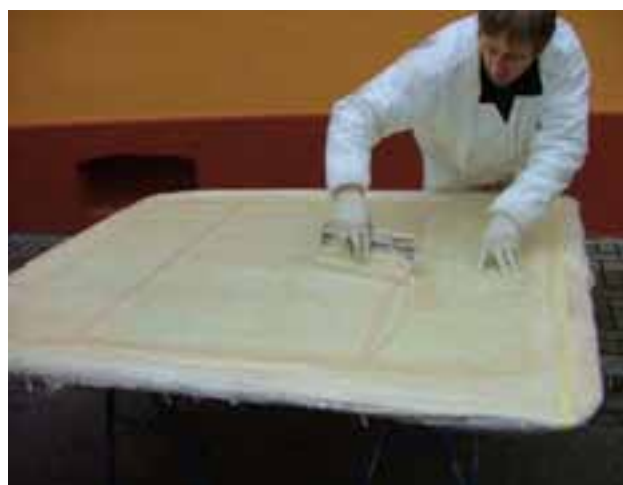
Fig. 18: Distribuir la resina sobre la parte posterior de la malla de fibra de vidrio

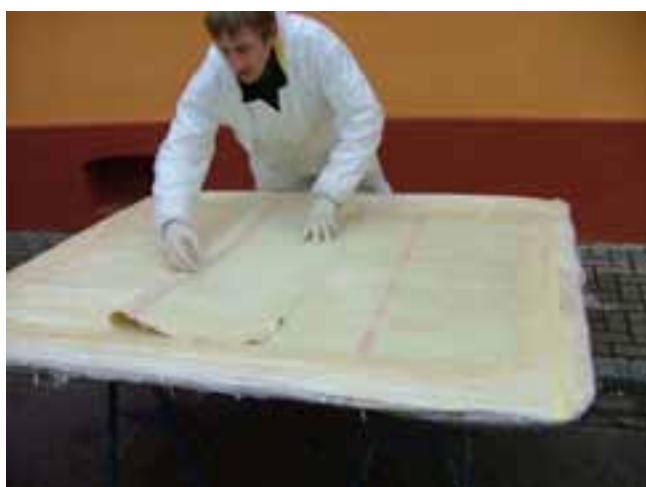
Fig. 19: Doblar los bordes hacia dentro

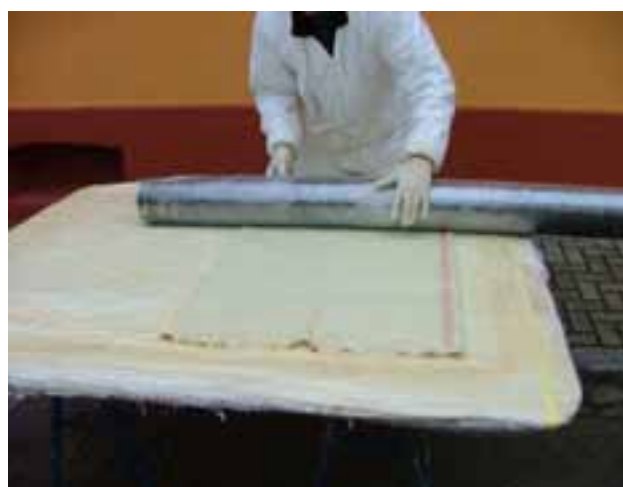
Fig. 20: Enrollar la malla de fibra de vidrio alrededor del packer

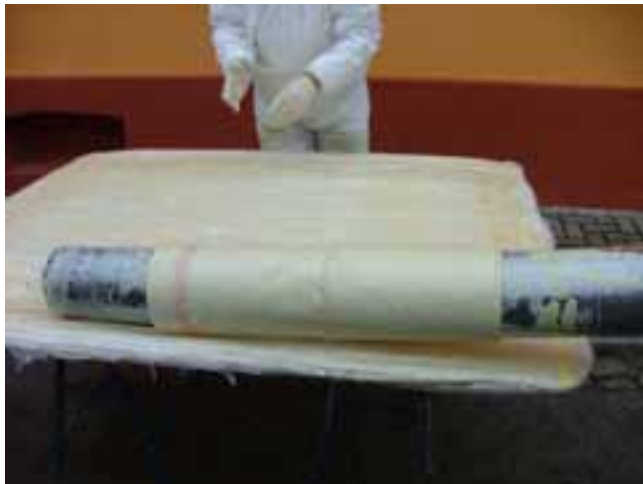
Fig. 21: El manguito corto enrollado

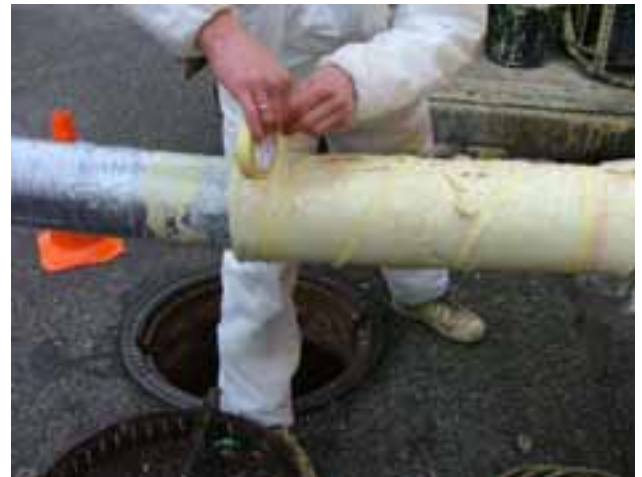
Fig. 22: Fijar el manguito sobre el packer

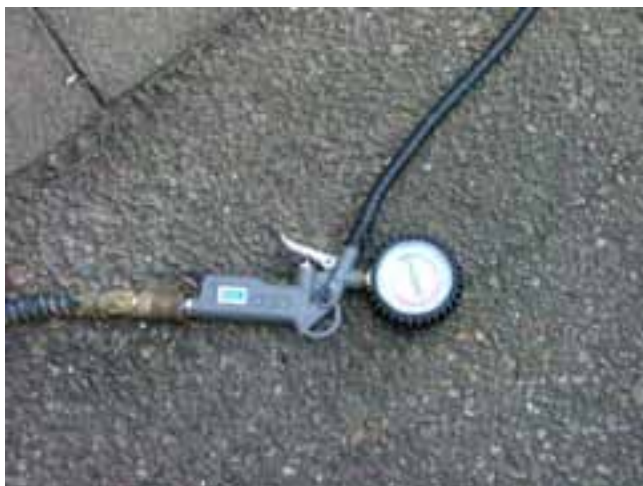
Fig. 23: Manómetro en el conducto de alimentación del packer

Después de posicionar el packer en la zona dañada, se infla con una presión de 1,2 a 1,5 bares (ver Fig. 23 y siguientes). La presión se controla con un manómetro y se reajusta si fuera necesario.

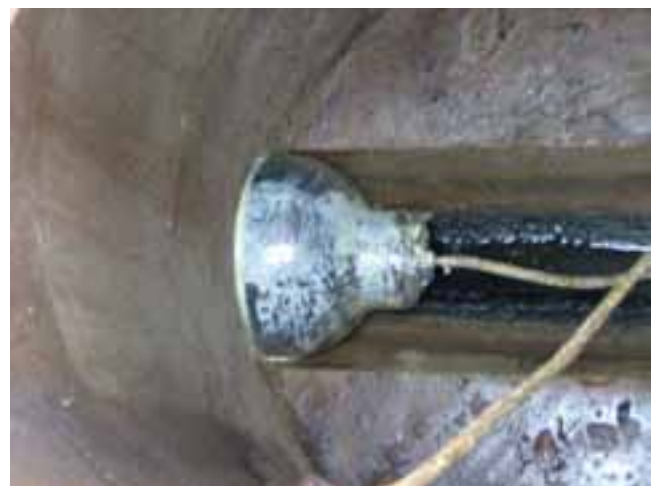
Fig. 24: Packer inflado en el tramo dañado

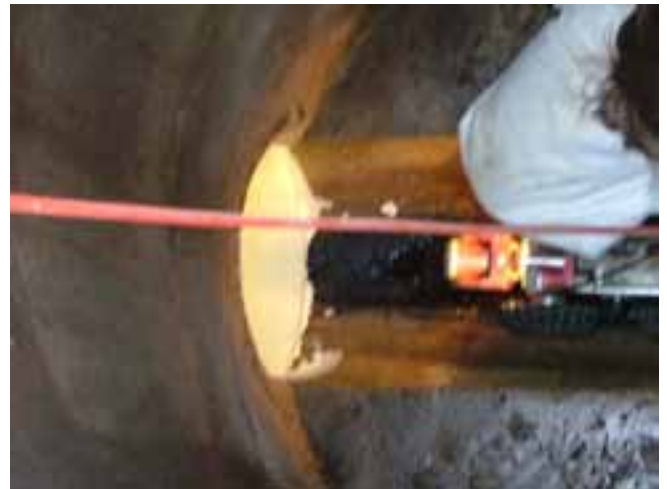
Fig. 26: Control con la cámara después de la reparación

Después de controlar con una cámara el correcto asiento del manguito corto, la reparación ha concluido (ver Fig. 26).

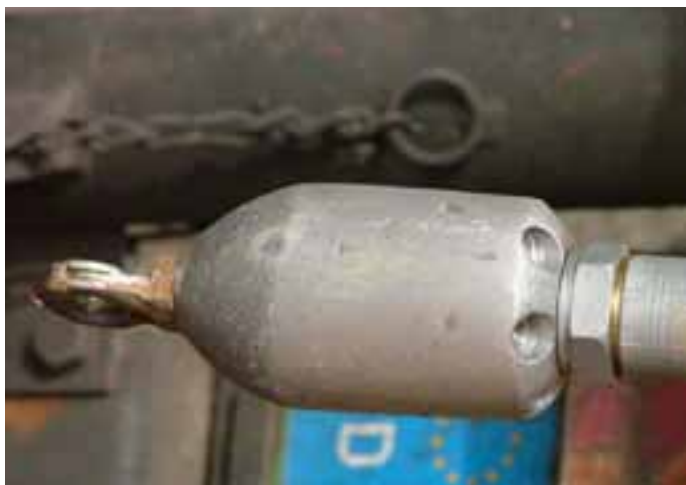
Fig. 27: La cabeza de limpieza utilizada

- tobera de limpieza : tobera de chorros circulares (ver Fig. 27),
- número de cabezas de limpieza: 6 de 2 mm (ver Fig. 28),
- presión de la bomba: 120 bares a 230 litros/minuto,
- ángulo de los chorros de la tobera: 30° (según indicación del usuario),
- manguera de descarga de agua: manguera de goma de 1" (longitud total 120 metros)
- número de pasadas de limpieza: 30.

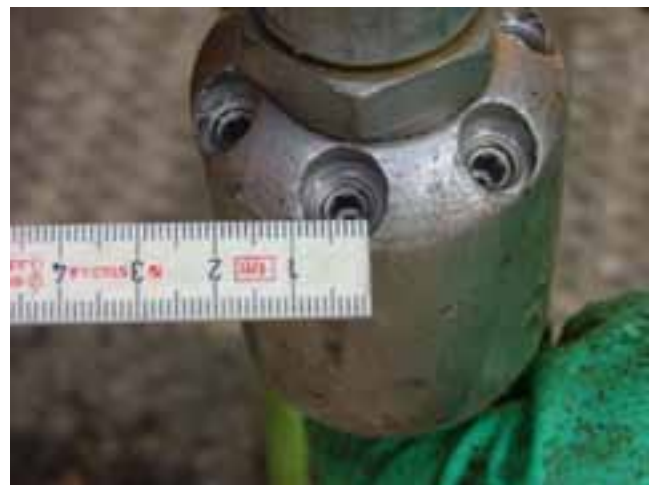
Fig. 28: Determinación aproximada del diámetro de los orificios de la tobera

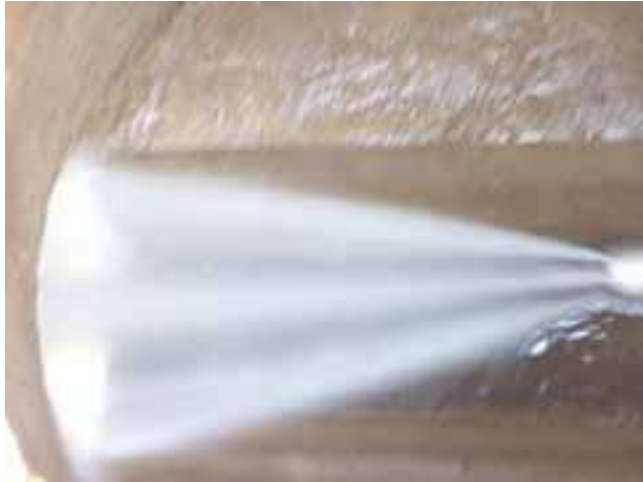
Fig. 29: Limpieza del tramo

Antes de la limpieza del canal y después de cada 15 pasadas (ver Fig. 29), se controla la estanqueidad del manguito corto con la ayuda de un packer de dos cámaras. Para ello, el packer de prueba (ver Fig. 30 y siguientes) se posiciona de tal modo que, que abarca la zona de transición entre el manguito y la tubería y, en la siguiente prueba, abarca el manguito sin las zonas de transición a la tubería. La posición del packer se controla mediante una cámara TV de inspección que se encuentra en su interior. Este procedimiento permite realizar dos pruebas de estanqueidad después de cada intervalo de reparación.
