Informe de obra: P 00529-A04

Solicitud de ensayo, Nº: P 00529

**Montaje y prueba de un manguito corto de resina
Easy Pur y un vidrio Advantex para
la homologación de la Inspección de Construcción por
el Instituto Alemán de Técnicas de Construcción (DIBt)**

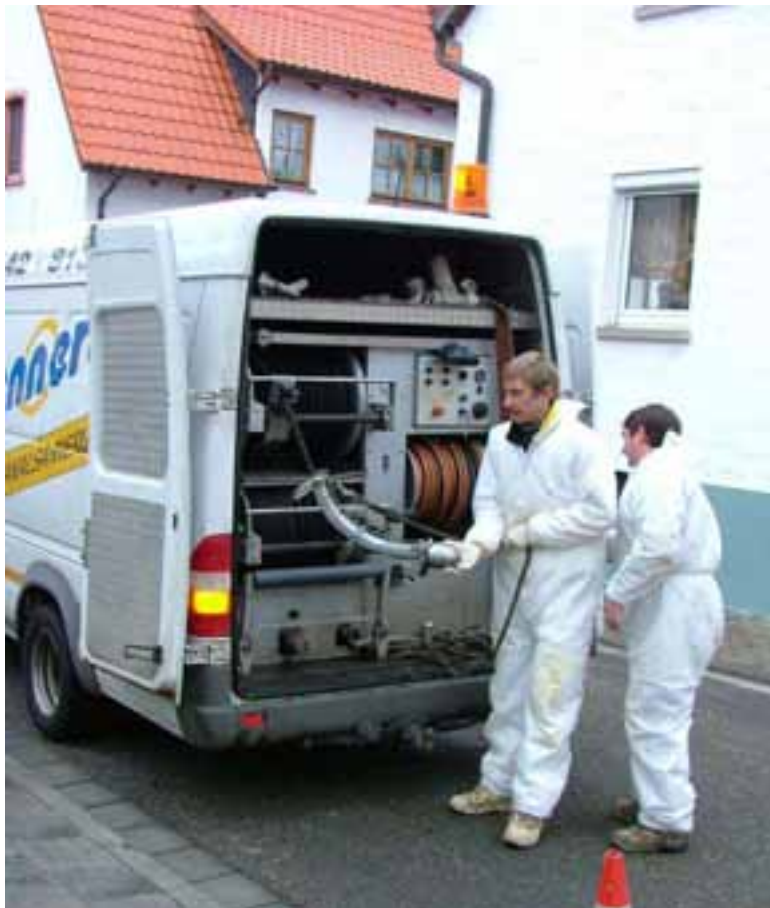
Fig. 2: Preparación del tramo mediante limpieza a alta presión

La zona a reparar se encuentra muy cerca de la zona de transición entre el pozo y la tubería de canal, de modo que la empresa Sennert Kanalsanierung GmbH & Co. KG prescindió de la medición de la zona dañada y de recorrer todo el tramo con una cámara de TV. La limpieza del canal se realizó principalmente en la zona dañada. Según las declaraciones del usuario, el tramo afectado se limpió con agua a presión a 160 bares y una presión estimada de descarga de 100 bares en la tobera (Fig. 2).

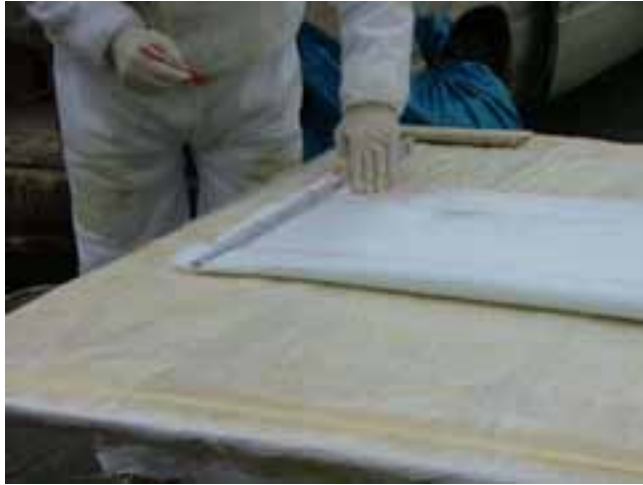
Fig. 3: Medición de la longitud del manguito corto

En las inmediaciones del pozo, por el que se introdujo el packer, los colaboradores de la empresa Sennert colocaron la mesa de trabajo, sobre la cual depositaron la malla de vidrio Advantex para su posterior mecanizado. En la malla se hacen unas marcas, a partir de las cuales, las zonas exteriores de la malla se van doblando hacia el centro (Fig. 3 y 4).

La anchura que resulta en la zona del centro corresponde a la longitud del manguito corto que se colocará sobre la zona del canal a sanear.

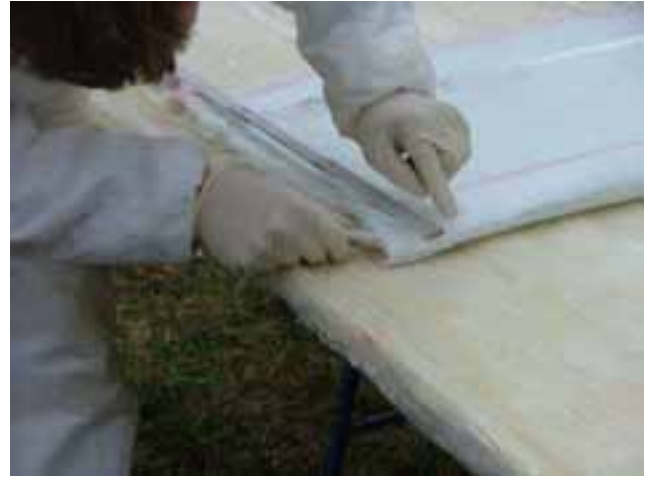
Fig. 4: Marcado de las zonas a doblar

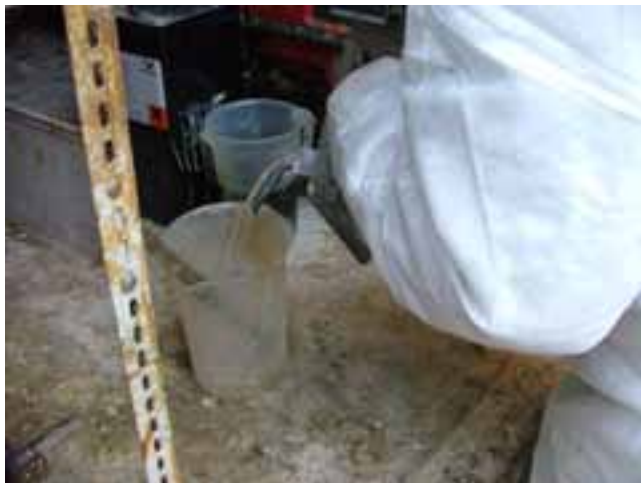
Fig. 7: Dosificación del componente A

La resina de silicato de 3 componentes Easy Pur (ver Fig. 7 y siguientes) se compone de:

A: Silicato de sodio con aditivos

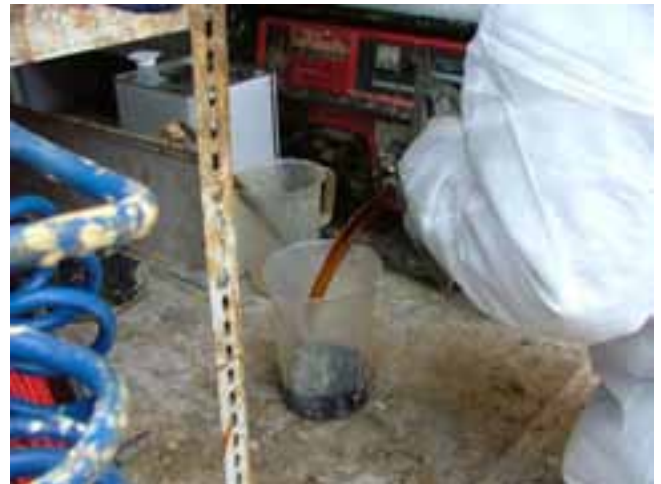
Fig. 8: Dosificación del componente B

B: Polisocianato modificado

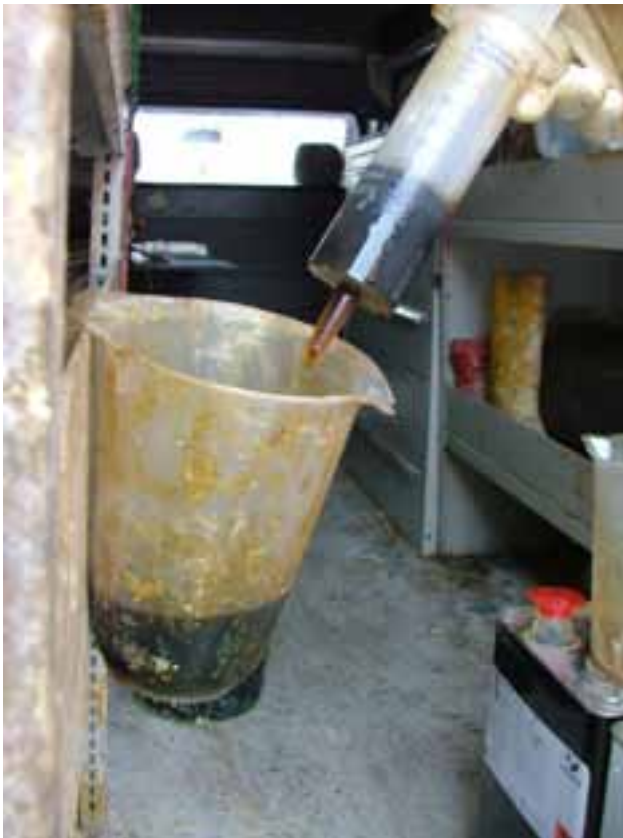
Fig. 9: Dosificación del componente C

C: Catalizador

y se mezcla según las indicaciones del fabricante. Primero se mezclan el componente C y el componente A y al final se añade el componente B. El componente C, con el que se ajusta el tiempo de empleo útil de la resina debe dosificarse con mucha precisión, por lo que se ha de retirar del envase y añadir a la mezcla con una jeringa.

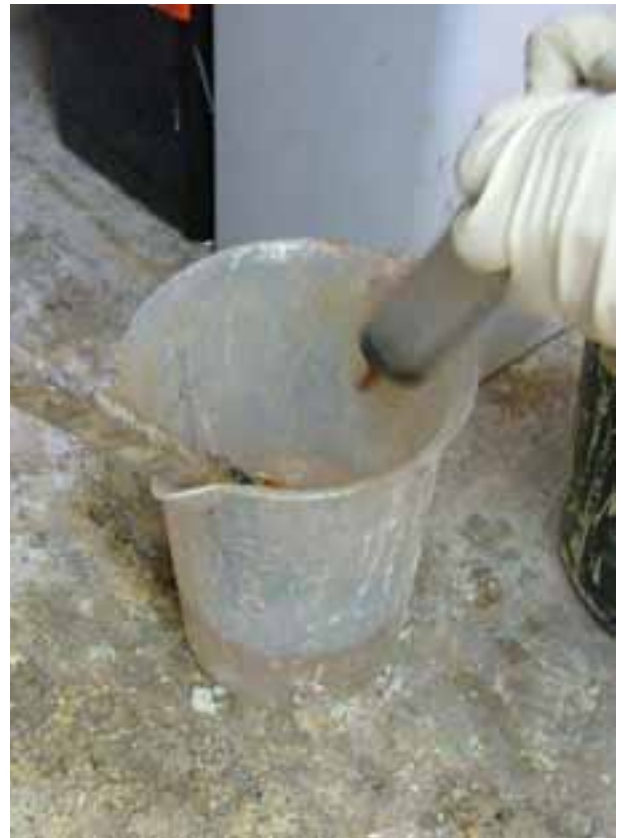
Fig. 10: Añadir el componente C al componente A

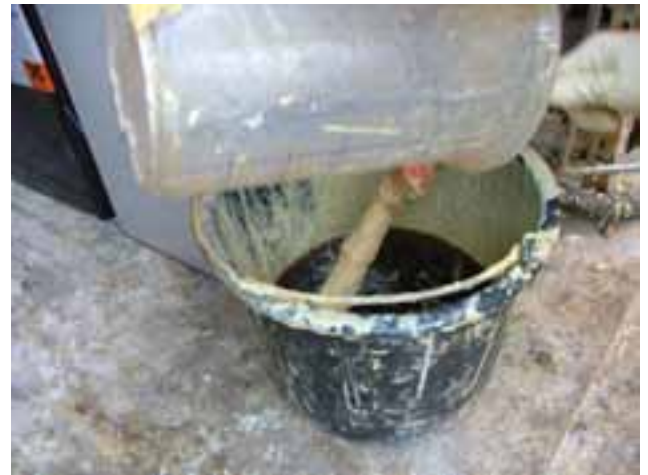
Fig. 12: Añadir el componente B a la mezcla previa A+C en un recipiente de mayor capacidad

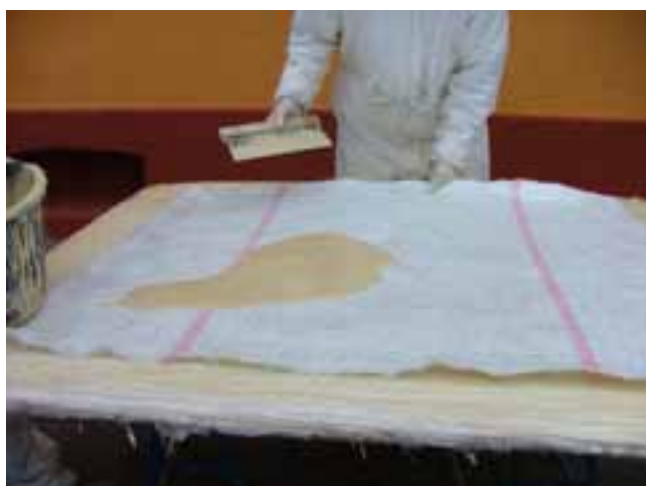
Fig.15: Aplicar la resina sobre la malla de fibra de vidrio

Después de la preparación de la mezcla, la resina de color beige (ver Fig. 14) se vierte sobre la malla de fibra de vidrio (ver Fig. 15), donde se reparte con una espátula (Fig.16 y siguientes). En este punto, deberá tenerse especial cuidado de que todo el tejido de fibra de vidrio quede completamente empapado de resina. Una vez la parte anterior ha quedado bien empapada de resina, se le da la vuelta a la malla de fibra de vidrio con cuidado y se le aplica el resto de la resina. Una vez la malla de fibra de vidrio Advantex está bien untada, se dobla por las líneas de marcado y se enrolla alrededor del packer (ver Fig. 20 y siguientes). Para evitar que se deslice, el manguito corto se fija sobre el packer con cinta adhesiva (ver Fig. 22) y a continuación éste se introduce en el pozo hasta el tramo dañado.

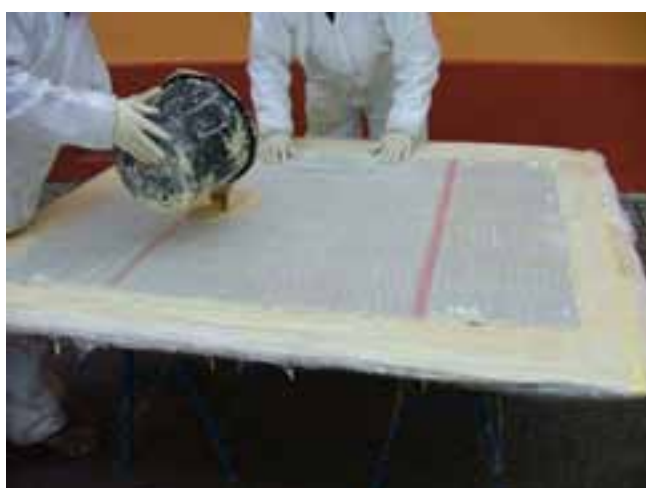
Fig. 17: Aplicar la resina sobre la parte posterior de la malla de fibra de vidrio

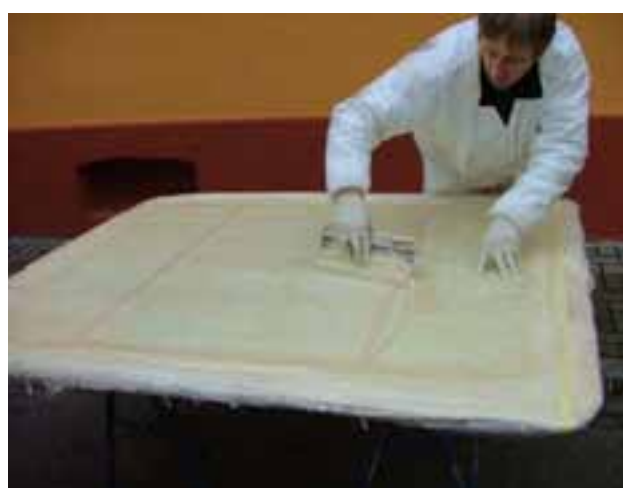
Fig. 18: Distribuir la resina sobre la parte posterior de la malla de fibra de vidrio

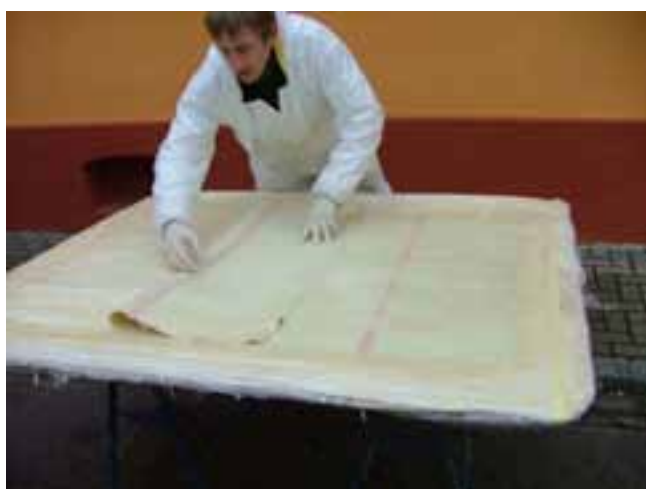
Fig. 19: Doblar los bordes hacia dentro

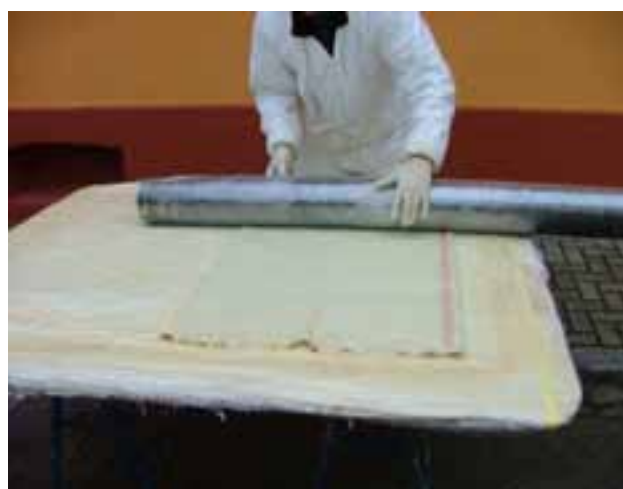
Fig. 20: Enrollar la malla de fibra de vidrio alrededor del packer

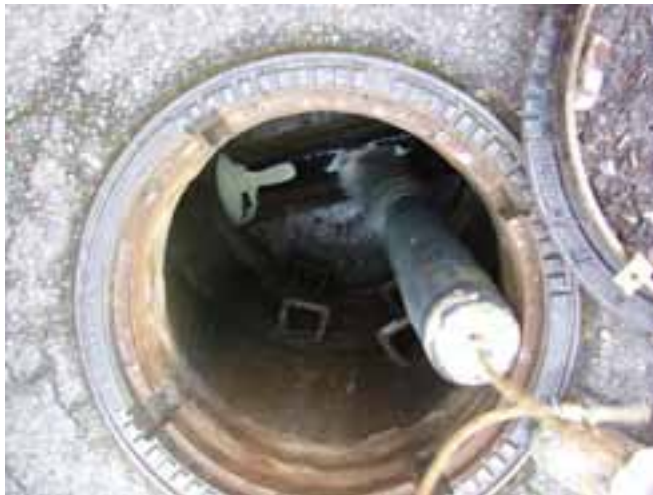
Fig. 25: El packer es retirado finalizada la reparación

Transcurridos aprox. 40 minutos, se desinfla y se extrae el packer del canal (ver Fig. 25).

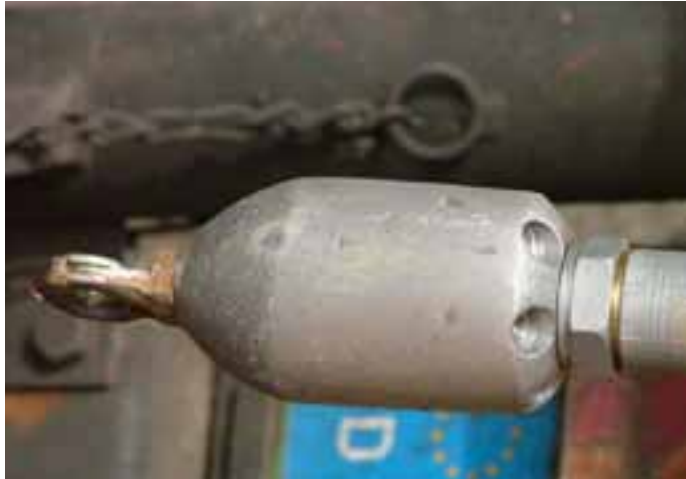
Fig. 27: La cabeza de limpieza utilizada

- tobera de limpieza : tobera de chorros circulares (ver Fig. 27),
- número de cabezas de limpieza: 6 de 2 mm (ver Fig. 28),
- presión de la bomba: 120 bares a 230 litros/minuto,
- ángulo de los chorros de la tobera: 30° (según indicación del usuario),
- manguera de descarga de agua: manguera de goma de 1" (longitud total 120 metros)
- número de pasadas de limpieza: 30.

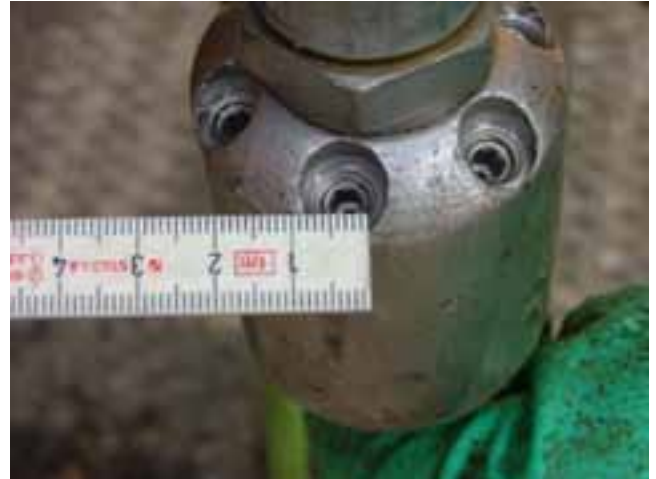
Fig. 28: Determinación aproximada del diámetro de los orificios de la tobera

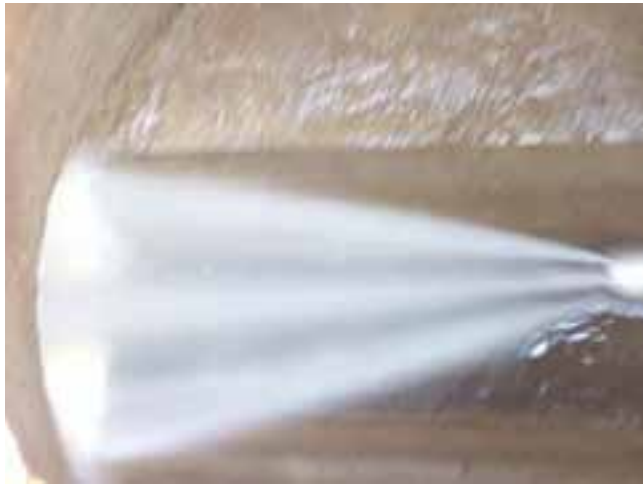
Fig. 29: Limpieza del tramo

Antes de la limpieza del canal y después de cada 15 pasadas (ver Fig. 29), se controla la estanqueidad del manguito corto con la ayuda de un packer de dos cámaras. Para ello, el packer de prueba (ver Fig. 30 y siguientes) se posiciona de tal modo que, que abarca la zona de transición entre el manguito y la tubería y, en la siguiente prueba, abarca el manguito sin las zonas de transición a la tubería. La posición del packer se controla mediante una cámara TV de inspección que se encuentra en su interior. Este procedimiento permite realizar dos pruebas de estanqueidad después de cada intervalo de reparación.

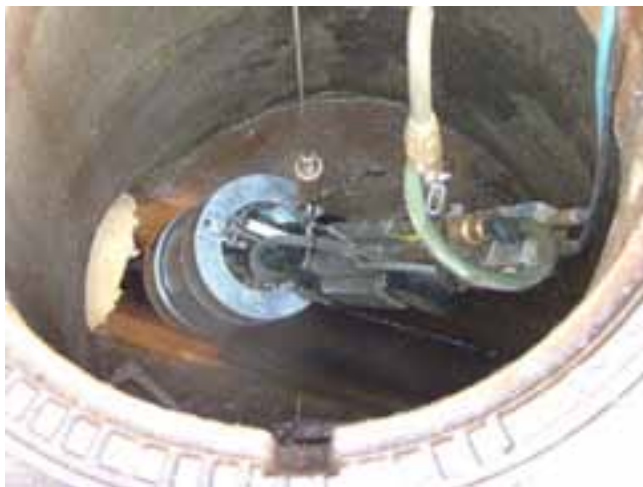
Fig. 31: Introducción del aparato para la prueba en el pozo
