Informe de Ensayo: P01648

Solicitante: Easy Liner GmbH
Rombacher Hütte 15
44795 Bochum
(Alemania)

Denominación del ensayo: Ensayo de abrasión en el canal basculante de Darmstadt para un Thermoliner de DN 200

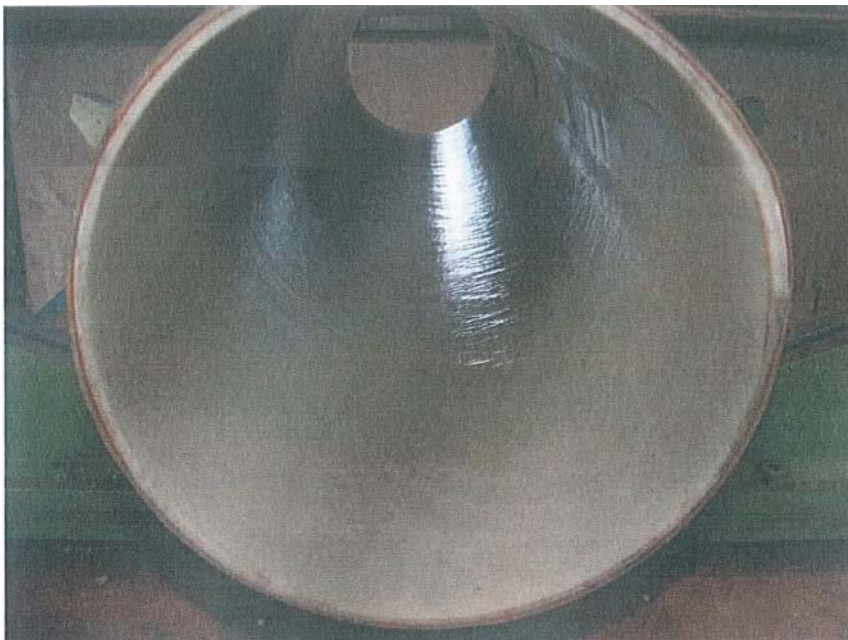
Fig. 1: Thermoliner (L0120-1) con un revestimiento interior de poliuretano de 0,35 mm antes del comienzo del ensayo

Nº ref.	Denominación de la probeta		Fecha entrada	Descripción de la probeta
	por IKT	por el solicitante		
1	L0120-1	Denominación: Thermoliner Material portante: Manga de tejido Revestimiento interior: 0,35 mm poliuretano Tipo de resina: Resina de epoxi EasyPox 3008 Preparación de la probeta: El solicitante Fecha de la preparación: 20.07.06 Diámetro nominal: DN 200	07.08.05	Tubo de PVC de 1 m de longitud, saneado con un Thermoliner.

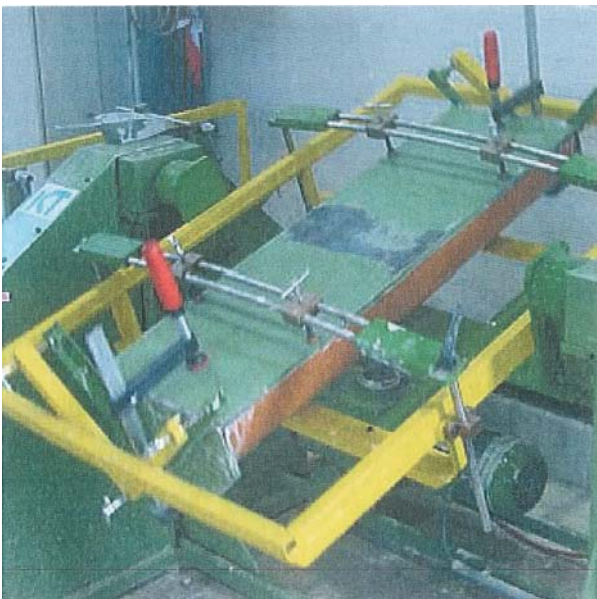
Fig. 2: Canal basculante de Darmstadt

Un tubo o la media mitad de un tubo de longitud 1000 ± 10 mm se cierra lateralmente con placas frontales, eventualmente se cubre con otra placa y se llena con una mezcla de agua, arena y grava. A continuación, la probeta se ladea longitudinalmente, alternando el sentido, para que el movimiento del material provoque un efecto de abrasión.

La cantidad de grava utilizada depende del diámetro nominal, para DN 200 asciende a 4,0 kg. Se añade agua a la grava, para DN 200 se añaden 158 mm de agua.

Antes de comenzar el ensayo y después de alcanzar el número de alteraciones de carga correspondiente, se determina la erosión a lo largo de la línea del suelo con un reloj de medición, en como mínimo 20 puntos. Para las mediciones se excluyen las zonas de los bordes (15 cm en ambos lados), éstas se realizarán sólo en los 70 cm restantes.

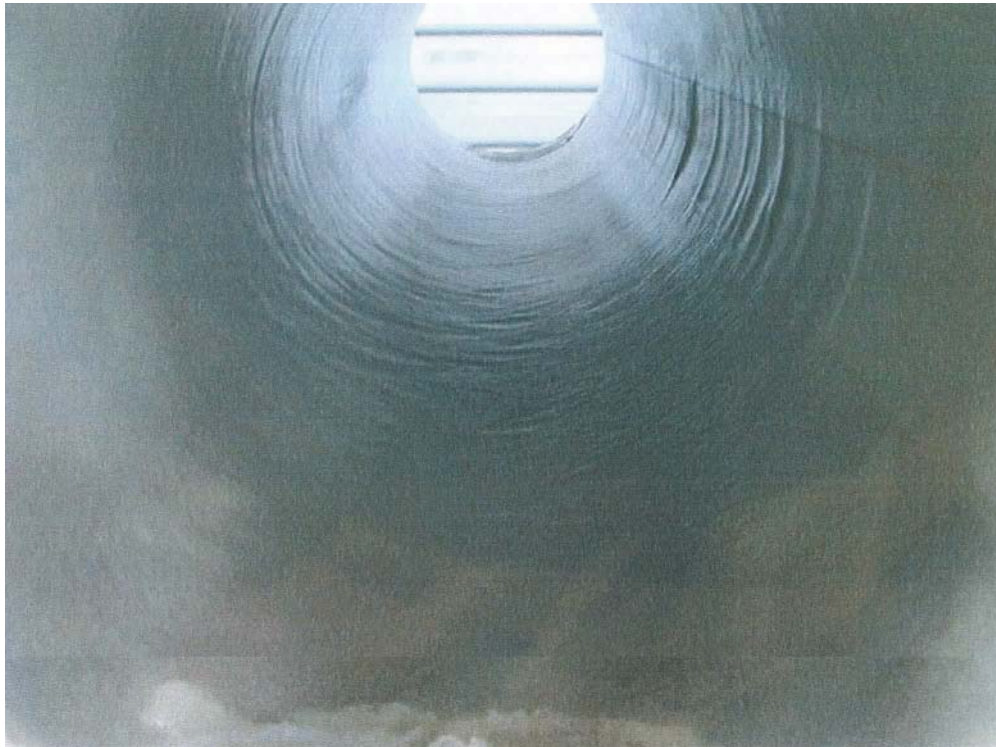
Fig. 4: Mitad superior del Thermoliner (L0120-1.2) después de 300.000 alteraciones de carga.

Después de 200.000 alteraciones de carga, no se aprecia ninguna marca de desgaste en la base del tubo de muestra (L0120-1.1). Por ello, el solicitante aumentó el número de alteraciones de carga a 300.000 para el ensayo de la parte superior de la probeta (L0120-1.2). Las 300.000 alteraciones de carga producen una leve erosión de la parte superior de la probeta, que visualmente apenas es perceptible. Para las dos mitades de las probetas, la abrasión se limita a las láminas interiores. Las siguientes tablas y el protocolo del ensayo muestran los resultados del ensayo.

Las ilustraciones 3 y 4 muestran la mitad inferior y la mitad superior del Thermoliner al término de los ensayos con 200.000 y 300.000 alteraciones de carga respectivamente.

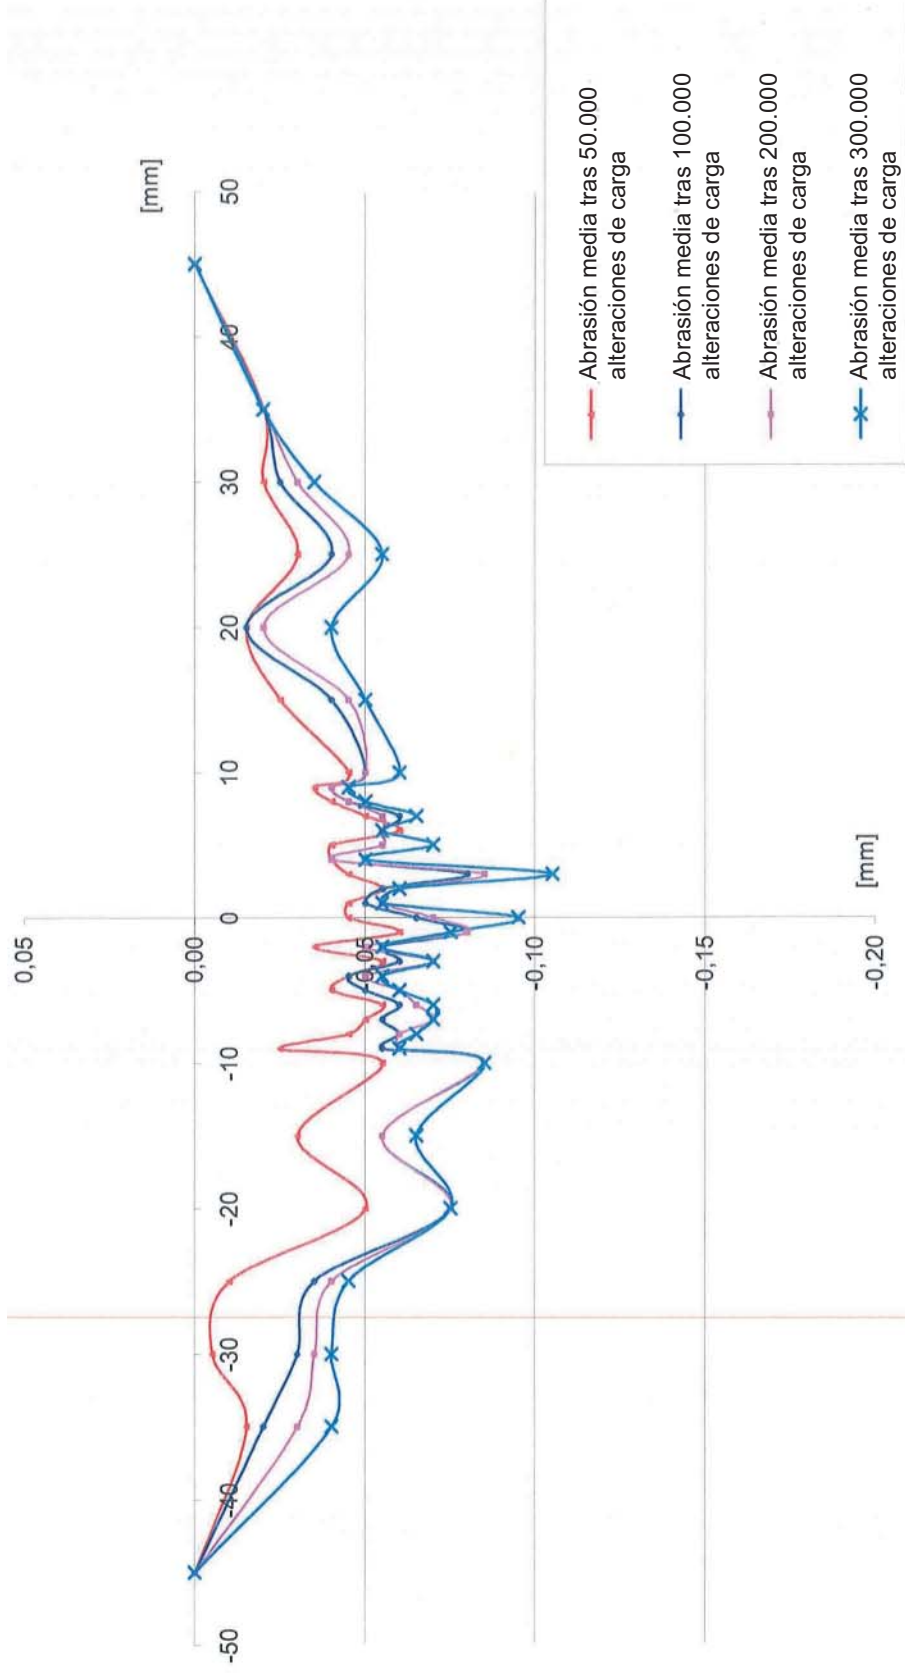
P01648 Ensayo de abrasión de un Thermoliner DN 200 Empresa de saneamiento: Easy Liner GmbH

**Probeta: L0120-1.2 Denominación: Mitad superior
Resina: Resina epoxi Easypox 3008**
